ΣΥΝΤΗΡΗΣΗ ΚΑΙ ΜΕΛΕΤΗ
ΕΚΚΛΗΣΙΑΣΤΙΚΩΝ ΚΕΙΜΗΛΙΩΝ ΑΠΟ ΤΟΝ ΙΕΡΟ ΝΑΟ
ΠΑΝΑΓΙΑΣ ΚΡΥΟΝΕΡΙΤΙΣΣΑΣ, ΖΑΚΥΝΘΟΣ

Α. Τσόκα¹, Χρ. Καρύδης¹ & Αδ. Παναγοπούλου^{2,3}

1. Ιόνιο Πανεπιστήμιο - Κατεύθυνση Συντήρησης Αρχαιοτήτων και Έργων Τέχνης
2. Εθνικό Κέντρο Ερευνών Φυσικών Επιστημών “Δημόκριτος”
3. Τμήμα Αρχαιολογίας, Πανεπιστήμιου του Λέιντεν, Ολλανδία

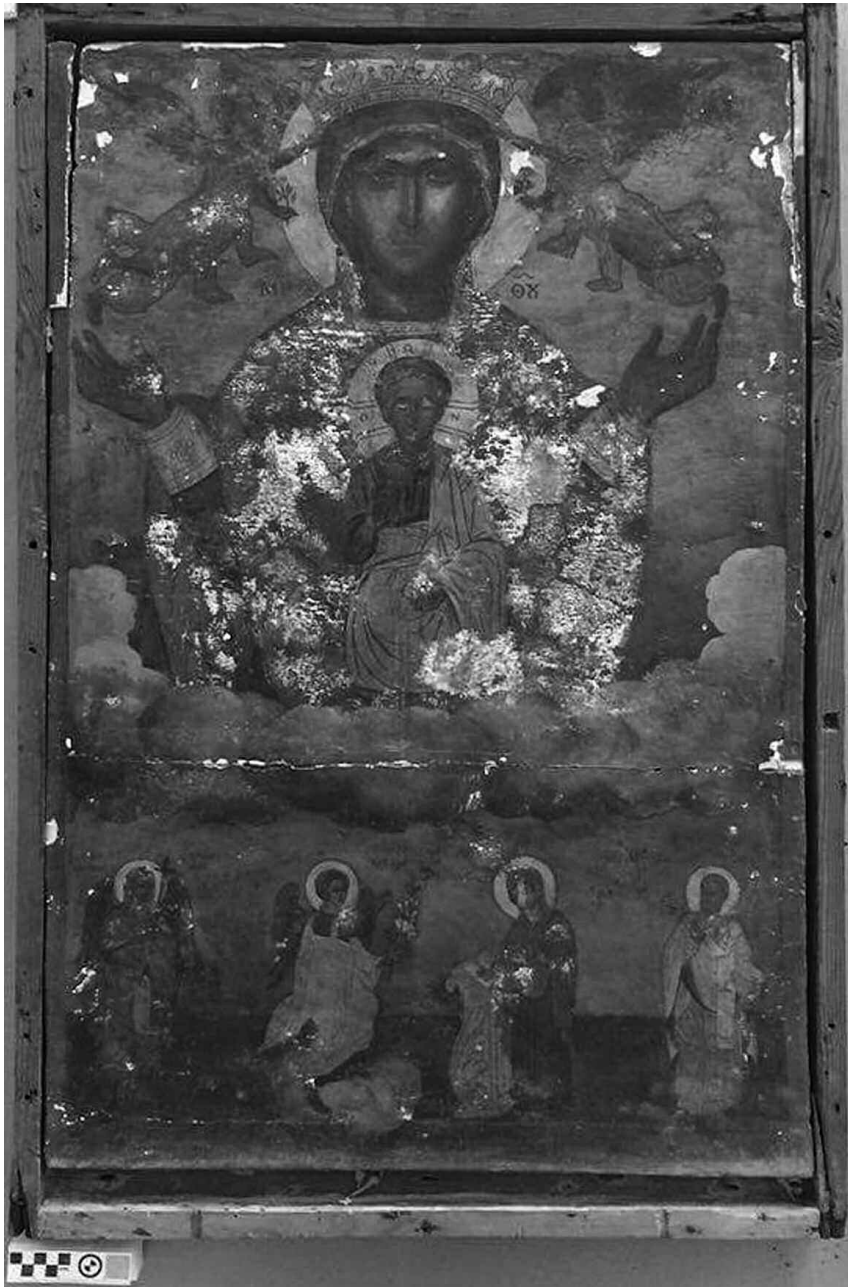
Επρόκειτο για ένα έργο με ιδιαίτερη ευπάθεια στη ζωγραφική επιφάνεια. Παρουσίαζε εκτενείς αποκολλήσεις και φουσκώματα, επομένως, απαραίτητη κρίθηκε η στερέωση της προετοιμασίας και κατ' επέκταση της ζωγραφικής επιφάνειας. Σημεία που παρουσίαζαν φουσκώματα στην ζωγραφική επιφάνεια επιδέχτηκαν επιπεδοποίηση ταυτόχρονα με την στερέωση. Έπειτα από δοκιμές με το ακρυλικό γαλάκτωμα Primal® SF016, την ακρυλική διασπορά Primal® WS24 και την παραδοσιακή, οργανική, ζωική κόλλα Κουνελόκολλα, καταλληλότερο κρίθηκε το ακρυλικό γαλάκτωμα Primal® SF016, καθώς παρουσίασε μεγαλύτερη ομοιομορφία και συγκολλητική δράση, ενώ η διαδικασία εξελίχθηκε ενέσιμα.

Εικ. 3: Η εικόνα *Η Παναγία Κρουνερίτισσα*, πριν την συντήρηση.
(Πηγή: Τσόκα, Λ. 2016)

Εφόσον η ζωγραφική είχε προστατευτεί ήταν δυνατή η ενασχόληση με τον ξύλινο φορέα. Πραγματοποιήθηκε αφαίρεση των τρεσών και των μεταλλικών στοιχείων. Έγινε καθαρισμός στην αρχή μηχανικά και έπειτα χημικά με απιονισμένο νερό. Λόγω προσβολής από ξυλοφάγα έντομα εφαρμόστηκε υγρό εντομοκτόνο-μυκητοκτόνο γενικής χρήσης 3V3 και παρέμεινε αεροστεγώς κλεισμένο για τέσσερις εβδομάδες.

Εν συνεχεία αφαιρέθηκε το οξειδωμένο βερνίκι και οι επικαθίσεις στην ζωγραφική επιφάνεια. Έπειτα από δοκιμές με αρκετούς οργανικούς διαλύτες, μείγματα αυτών και ήπια διαβρωτικά βερνικιού, επιλέχθηκε το γαλάκτωμα οργανικών διαλυτών και βασικών επιφανειοδραστικών ουσιών Pulitore Alcalino®. Απαραίτητη είναι η έκπλυση των υπολειμμάτων με απιονισμένο νερό, διότι η δράση του είναι ενεργή όση ώρα και να βρίσκεται πάνω στο αντικείμενο.

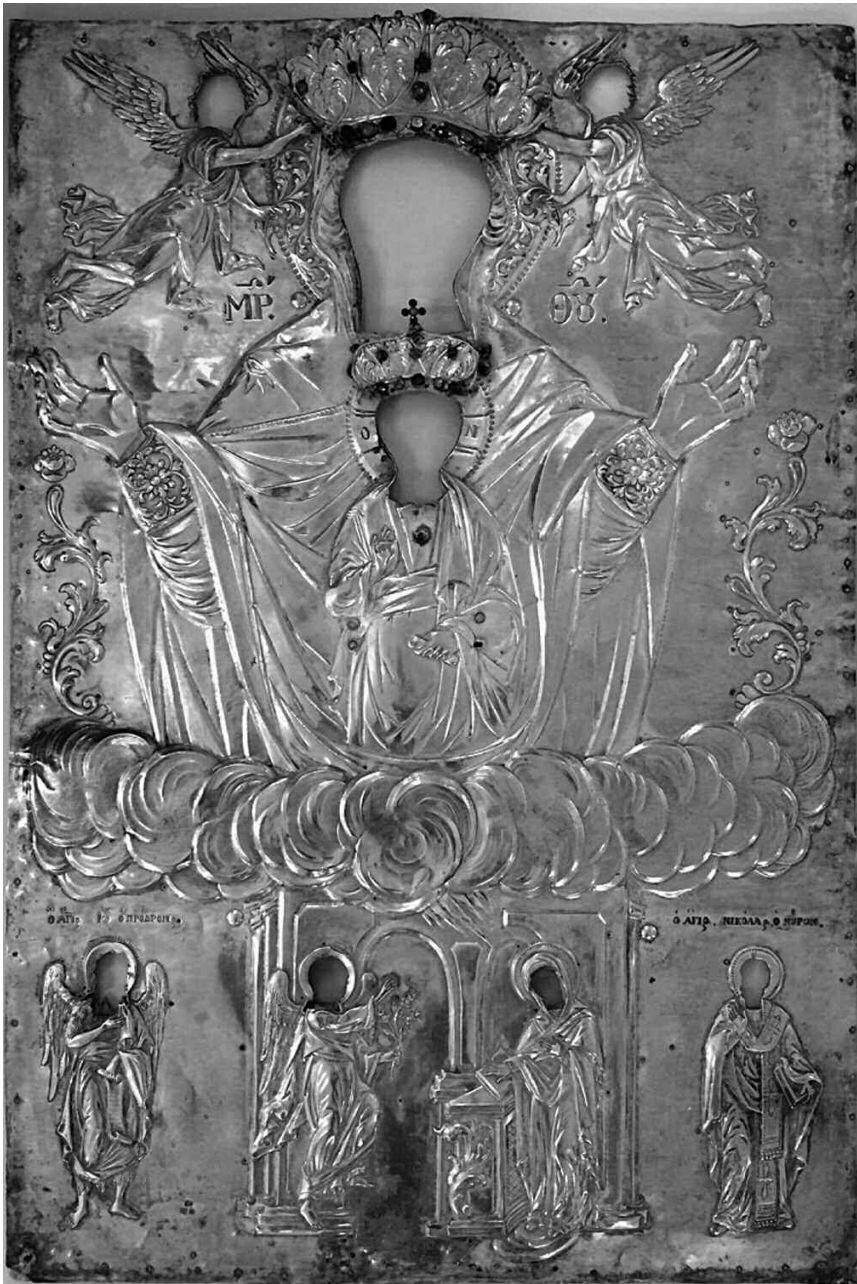
Το δεύτερο κατασκευαστικό τμήμα της εικόνας είναι το μεταλλικό πάμφυλο όπου είναι σφυρήλατο, φουσκωτό και σκαλιστό. Το μήκος του είναι 92,5εκ., το πλάτος 63εκ. και το πάχος του μόλις 0,2 εκ. Η ακριβής σύστασή του δεν μπορεί να προσδιοριστεί, λόγω της μη διεξαγωγής αναλύσεων ταυτοποίησης. Παρά τούτα, είναι δυνατόν να διακριθούν κάποια βασικά μέταλλα του κράματος, όπως ο άργυρος και ο χαλκός, από τις οξειδώσεις που έχουν δημιουργηθεί, κυρίως στην πίσω όψη του. Επίσης, φέρει δύο επιπρόσθετα στέμματα, το ένα της Παναγίας και το άλλο του Χριστού. Είναι κατασκευασμένα από κράμα αργύρου και στην εμπρόσθια όψη είναι επιχρυσωμένα. Όσον αφορά την τεχνοτροπία κατασκευής τους είναι χειροποίητα, σφυρήλατα, φουσκωτά και σκαλιστά. Μεταξύ του ζωγραφικού στρώματος και του μεταλλικού πάμφυλου, παρεμβάλλεται ξύλινο υποστήριγμα, στο οποίο είναι καρφωμένο το έλασμα με 146 καρφιά (81 περιμετρικά και 65 κατά τόπους) από σίδηρο ή κάποιο κράμα του. Η χρησιμότητά του έγκειται στην στήριξη του πάμφυλου, το οποίο λόγω του μικρού του πάχους και της ευλυγισίας του, δεν θα μπορούσε να σταθεί από μόνο του, χωρίς να καρφωθεί επάνω στην εικόνα. Ο φορέας αποτελείται από δύο κάθετα ξύλινα τμήματα, ενωμένα με σιδερένιους συνδέσμους, των οποίων οι οξειδώσεις έχουν μεταφερθεί και στην πίσω όψη του πάμφυλου.

Εικ. 4: Το πάμφυλο της εικόνας Η Παναγία Κρυονερίτισσα, πριν την συντήρηση.
(Πηγή: Τσόκα, Α. 2016)

Όσον αφορά το **μεταλλικό πάμφυλο** αφαιρέθηκε ο ξύλινος φορέας, καθώς είχε διαβρωθεί δημιουργώντας μόνο περαιτέρω οξειδώσεις στο αντικείμενο, και αντικαταστάθηκε με αντίστοιχο από κόντρα πλακέ θαλάσσης, μετά το πέρας των εργασιών συντήρησης. Επίσης αφαιρέθηκαν και τα μεταλλικά στέμματα που κοσμούσαν το πάμφυλο, ώστε να συντηρηθούν μεμονωμένα.

Μετά τον μηχανικό καθαρισμό με πινέλο και ηλεκτρική σκούπα Museum Vac® Hape 500 Watt ξεκίνησε η διαδικασία του χημικού καθαρισμού. Αποτέλεσε μια διαδικασία χρονοβόρα και δύσκολη μέχρι να βρεθεί το κατάλληλο χημικό που θα απομάκρυνε τις οξειδώσεις. Αρχικά έγινε δοκιμή με αιθανόλη, η οποία όμως δεν έδωσε τα επιθυμητά αποτελέσματα, καθώς αφαιρούσε ελάχιστο ποσοστό των οξειδώσεων. Έπειτα δοκιμάστηκε το αιθυλοδιαμινοτετραοξικό οξύ EDTA και το θειικό αμμώνιο, χωρίς όμως να είναι ικανοποιητικά. Μετά από αρκετές δοκιμές και προβληματισμό παρασκευάστηκε και χρησιμοποιήθηκε το Silver Dip, δίνοντας τα καλύτερα αποτελέσματα. Μετά τον καθαρισμό ακολούθησε η προστασία του μεταλλικού αντικειμένου με ακρυλική ρητίνη Paraloid B72 3% διαλυμένη σε ακετόνη. Επιλέχθηκε αυτό το υλικό ως προστασία γιατί λόγω της ουδετερότητάς του δεν υπήρχε κίνδυνος να αντιδράσει με κάποια από τα στοιχεία του κράματος.

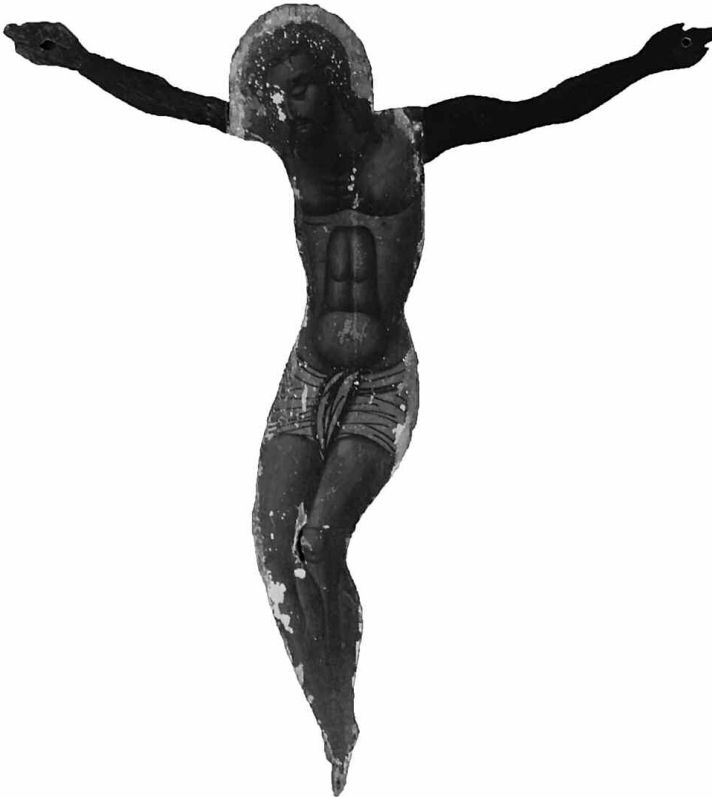
Η σημαντικότερη φθορά της συγκεκριμένης εικόνας ήταν το πολύ μεγάλο και βαθύ δίκτυο ρωγματούσεων που είχε προκληθεί. Απλωνόταν σε όλη την έκταση της εικόνας και είχε φτάσει τόσο βαθιά που διαπερνούσε την προετοιμασία και έφτανε μέχρι το ξύλο, δημιουργώντας μέχρι και απώλειες. Ως πρωταρχικό στάδιο συντήρησης επομένως είναι η στερέωση της προετοιμασίας και του ζωγραφικού στρώματος. Και σε αυτή την περίπτωση δοκιμάστηκαν το ακρυλικό γαλάκτωμα Primal® SF016, η ακρυλική διασπορά Primal® WS24 και η παραδοσιακή, οργανική, ζωική κόλλα Κουνελόκολλα, με το πρώτο (5-10% σε απιονισμένο νερό) να δημιουργεί μεγαλύτερη συνδεσιμότητα μεταξύ των αποκολλημένων σημείων. Ταυτόχρονα επιτεύχθηκε και επιπεδοποίηση σε ανασηκωμένα σημεία ή με αρχόμενη απολέπιση.

Εικ. 7: Το Σώμα του Εσταυρωμένου, πριν την συντήρηση. (Πηγή: Τσόκα, Λ. 2016)

Εν συνεχεία η εικόνα τοποθετήθηκε πρηνηδόν ώστε να καθαριστεί ο φορέας χημικά με white spirit μιας και το χρώμα που είχε από την πίσω όψη έφευγε με οποιοδήποτε άλλο διαλύτη. Λόγω προσβολής από έντομα στο παρελθόν αποφασίστηκε η τοποθέτησή της σε σακούλα πολυαιθυλενίου αεροστεγώς, αφού επαλείφθηκε με το εντομοκτόνο-μυκητοκτόνο γενικής χρήσης 3V3. Μετά την απεντόμωση στερεώθηκε ο φορέας με ακρυλική ρητίνη Paraloid® B72 2-5% σε ακετόνη και το χρώμα με ακρυλικό συμπολυμερές Primal® SF016 5% σε απιονισμένο νερό. Ορισμένα σημεία με απώλειες συμπληρώθηκαν με ξυλοπολτό από πριονίδι και ακρυλική ρητίνη Paraloid® B72 10% σε ακετόνη. Λόγω του χρώματος πραγματοποιήθηκε αισθητική αποκατάσταση με σκόνες αγιογραφίας και ακρυλικό γαλάκτωμα Primal® SF016 και εφαρμόστηκε ως προστατευτικό το ακρυλικό βερνίκι Matt της Talens.

Μετά την ολοκλήρωση αυτών των διαδικασιών πραγματοποιήθηκε η αφαίρεση του οξειδωμένου βερνικιού με ακετόνη. Της αισθητικής αποκατάστασης, με σκόνες αγιογραφίας και ακρυλικό συμπολυμερές Primal® SF016, προηγήθηκε η επάλειψη με το βερνίκι Retouching της Talens. Τέλος, ως προστασία από τους ρύπους και τις επικαθίσεις εφαρμόστηκε βερνίκι Matt της Talens. (εικ. 15)

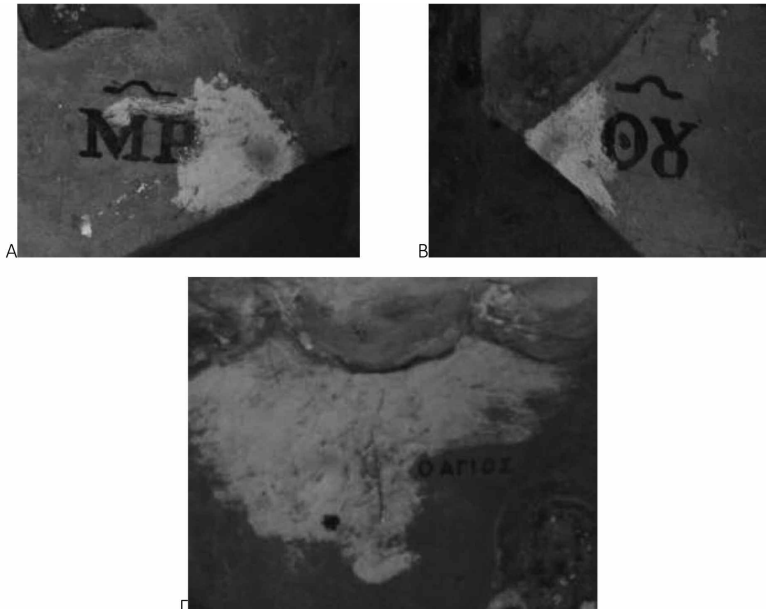
Μέσω της απεικόνισης με υπεριώδη φθορισμό εντοπίστηκαν ορισμένα σημεία που δηλώνουν μεταγενέστερες επεμβάσεις. Δίπλα από τις επιγραφές “ΜΡ” (εικ. 8Α) “ΘΥ” (εικ. 8Β) και δεξιά του Αγίου Νικολάου (εικ. 8Γ) εμφανίζονται ορισμένα σημεία που φθορίζουν με διαφορετικό τρόπο από την γύρω περιοχή. Τα σημεία αυτά πιθανώς να έφεραν κάποια φθορά, η οποία στοκαρίστηκε και ζωγραφίστηκε. Επίσης στην επιγραφή ο “Ευαγγελισμός της Θεοτόκου” εμφανίζεται μια διαφοροποίηση, η οποία έχει προέλθει από καθαρισμό του βερνικιού στο σημείο αυτό.

Εικ. 8: Λεπτομέρεια νεότερων επεμβάσεων δίπλα από τις επιγραφές “MP” (Α) “ΘΥ” (Β) και δεξιά του Αγίου Νικολάου (Γ), μέσω του υπεριώδους φθορισμού. (Πηγή: Canon® PowerShot A540, 350nm)

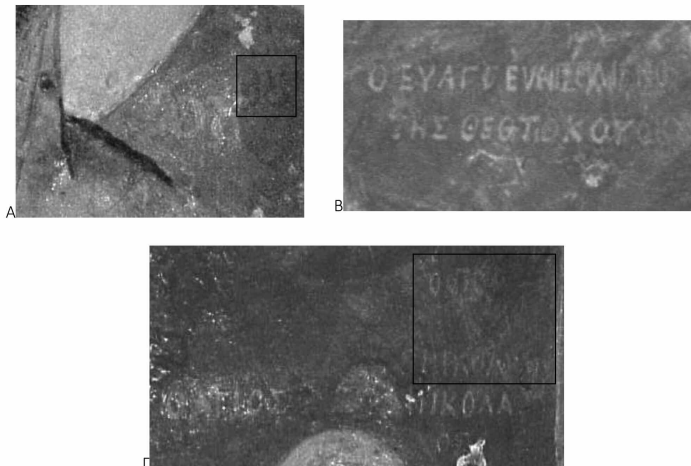
Μέσω της τεχνικής αυτής φανερώθηκαν τρία σημεία που βρίσκονται τα επιγραφικά στοιχεία της εικόνας στην υποκείμενη ζωγραφική. Πρόκειται για την επιγραφή “ΘΥ” δεξιά της Παναγίας (εικ. 9Α), το επιγραφικό στοιχείο “Ο Ευαγγελισμός της Θεοτόκου” (εικ. 9Β) που βρίσκεται στο μέσο της κατώτερης παράστασης και το όνομα του Αγίου Νικολάου (εικ. 9Γ), που εμφανίζεται σε διαφορετική θέση.

Εικ. 9: Ανάδειξη επιγραφικών στοιχείων (Α - επιγραφή “ΘΥ” δεξιά της Παναγίας, Β - επιγραφικό στοιχείο Ο ΕΥΑΓΓΕΛΙ[ΣΜΟΣ] ΤΗΣ ΘΕΟΤΟΚΟΥ που βρίσκεται στο μέσο της κατώτερης παράστασης, Γ - το όνομα του Αγίου Νικολάου) στο ορατό και το υποκείμενο ζωγραφικό στρώμα μέσω της υπέρυθρης ανακλαστογραφίας. (Πηγή: MuSIS™ MS, 1000nm)

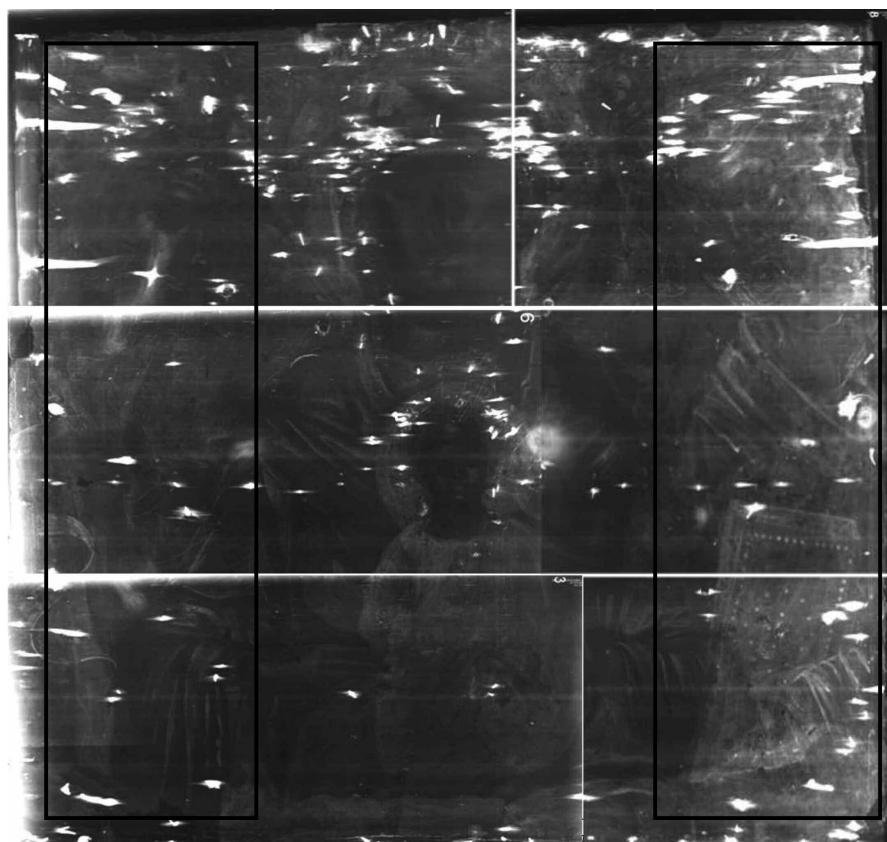
Οι ακτινογραφίες έδωσαν την δυνατότητα ανάγνωσης του υποκείμενου στρώματος. Αρχικά πρέπει να διευκρινιστεί πως τα λευκά σημεία που παρουσιάζονται αφορούν ρινίσματα από το μεταλλικό πάμφυλο της εικόνας. Σχεδιαστικά, λοιπόν, οι βασικές θέσεις του Ιησού και της Παναγίας έχουν κρατηθεί από τον αγιογράφο που δημιούργησε το νεότερο ζωγραφικό στρώμα, ωστόσο με κάποιες διαφοροποιήσεις. Αρχικά δεξιά και αριστερά της Παναγίας εμφανίζονται δύο ολόσωμες μορφές αγίων με κλίση (εικ. 10). Δυστυχώς δεν μπόρεσαν να ληφθούν περαιτέρω πληροφορίες για αυτές, παρά μόνο πως η δεξιά μορφή όπου κρατάει κλειστό Ευαγγέλιο, λαμβάνοντας υπόψη την κόμη και η γενειάδα του αγίου, πιθανότατα να είναι ο Άγιος Νικόλαος.

Εικ. 10: Λεπτομέρεια του ανώτερου ζωγραφικού τμήματος, όπου η ακτινογραφία αποκάλυψε δυο Αγίους, δεξιά & αριστερά του Ιησού και της Παναγίας. Σημειώνεται πως πρόκειται για συρραφή έξι ακτινογραφιών.

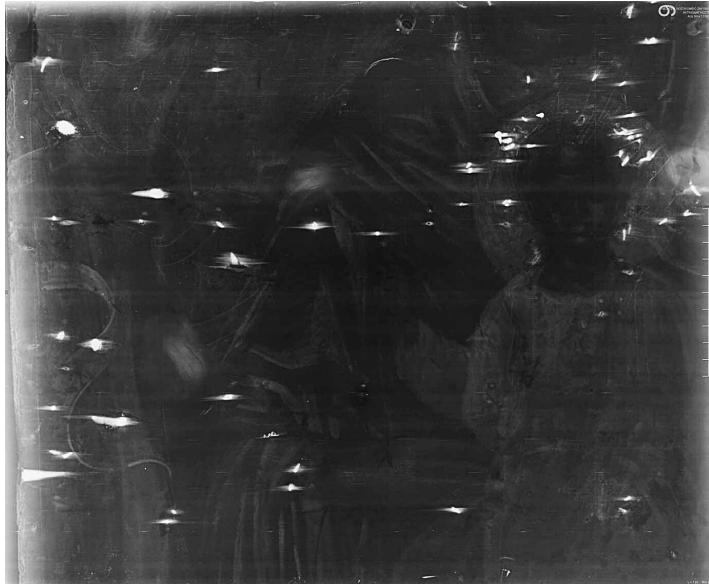
Μια άλλη διαφοροποίηση είναι η θέση των χεριών της Παναγίας και του Χριστού (εικ. 11). Στο εμφανές ζωγραφικό στρώμα τα χέρια του Ιησού είναι κλειστά, ενώ της Παναγίας ανοιχτά. Στο υποκείμενο στρώμα ο Ιησούς αναπαριστάται με ανοιχτά χέρια και η Παναγία με κλειστά. Επίσης από τον τρόπο που αποτυπώνεται στην ακτινογραφία το χέρι της Παναγίας, γίνεται κατανοητό πως το δεύτερο ζωγραφικό στρώμα έχει βασιστεί σε εγχάρακτο προσχέδιο.

Εικ. 11: Λεπτομέρεια της διαφορετικής θέσης των χεριών του Ιησού και της Παναγίας, στην ακτινογραφία, στο υποκείμενο ζωγραφικό στρώμα.

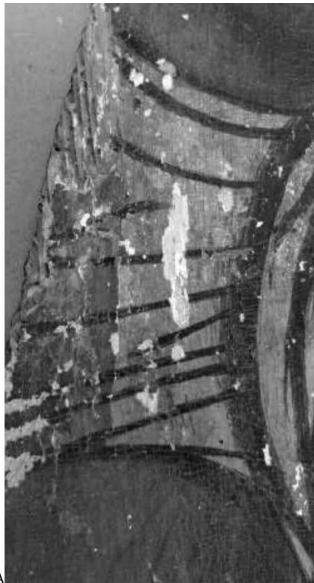
Τέλος, στην περίπτωση του Εσταυρωμένου οι ακτινογραφικές λήψεις δεν φανέρωσαν δεύτερο ζωγραφικό στρώμα. Κάποιο ενδιαφέρον παρουσιάζεται μόνο στην συνδεσμολογία των επιπρόσθετων ξύλινων τμημάτων, τα οποία αποτελούν τα χέρια του Ιησού και εμφανίζονται ορισμένες σχεδιαστικές λεπτομέρειες. Η μόνη ένδειξη πιθανών επιζωγραφίσεων φανερώνεται στο αριστερό τμήμα του περιζώματος, μέσω της υπερϊώδους απεικόνισης φθορισμού (εικ. 12).

Εικ. 12: Λεπτομέρεια της αριστερής πλευράς του περιζώματος του *Εσταυρωμένου* στο ορατό (A) και το υπεριώδες (B), όπου φανερώνονται πιθανές επίζωγραφίσεις.

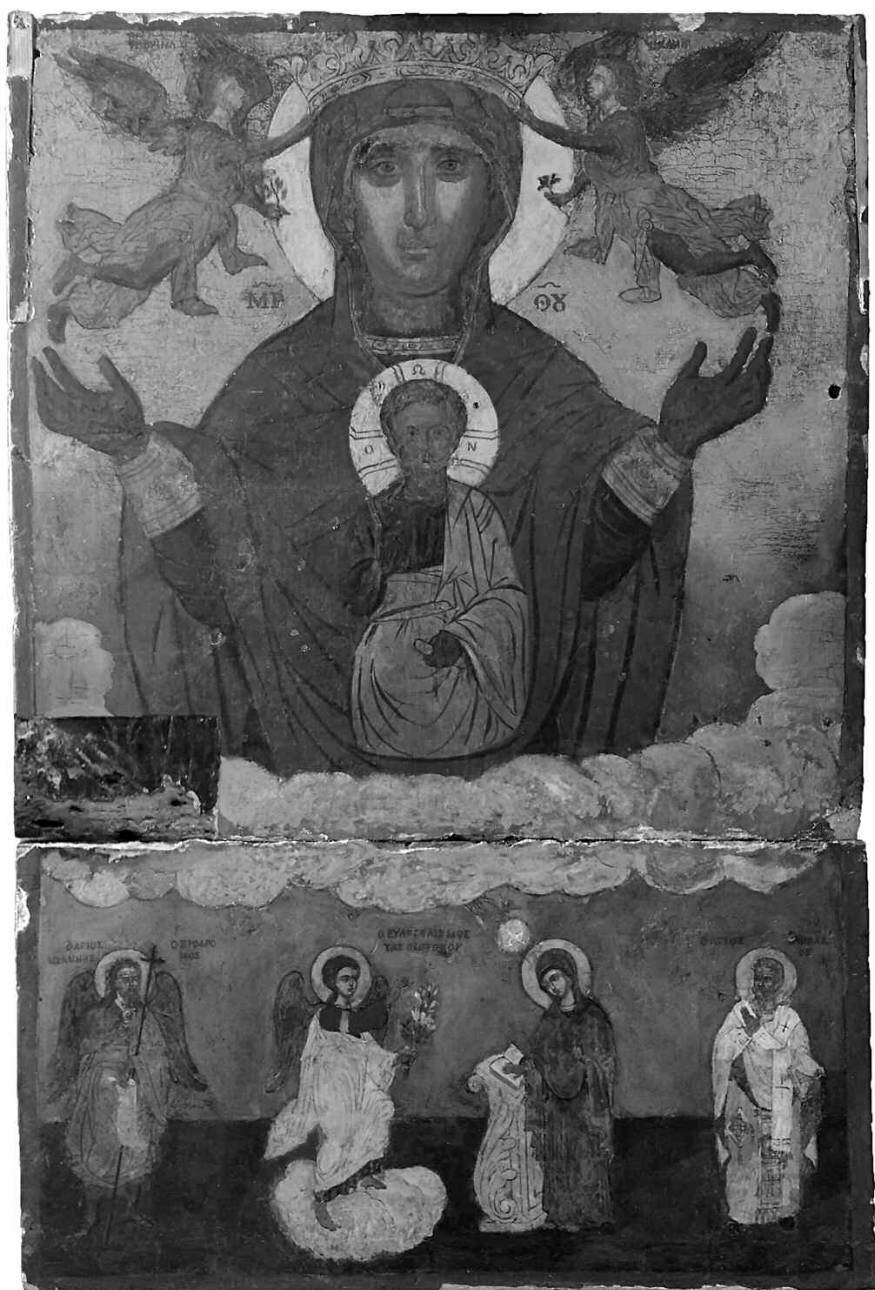
Εικ. 13: Η εικόνα Παναγία Κρουονερίτισσα μετά την συντήρηση.
(Πηγή: Τσόκα, Α. 2016)

Ως προστασία της ζωγραφικής επιφάνειας εφαρμόστηκε βερνίκι Retouching της Talens ώστε να διαχωρίζεται το στρώμα της παλαιότερης ζωγραφικής με τα σημεία που δέχτηκαν αισθητική αποκατάσταση. Η διαδικασία πραγματοποιήθηκε με σκόνες αγιογραφίας και ακρυλικό συμπολυμερές Primal® SF016 σε απιονισμένο νερό. Τελικό στάδιο αποτελεί η επάλειψη με προστατευτικό βερνίκι, όπου χρησιμοποιήθηκε το ακρυλικό Matt βερνίκι της Talens. (εικ. 13)

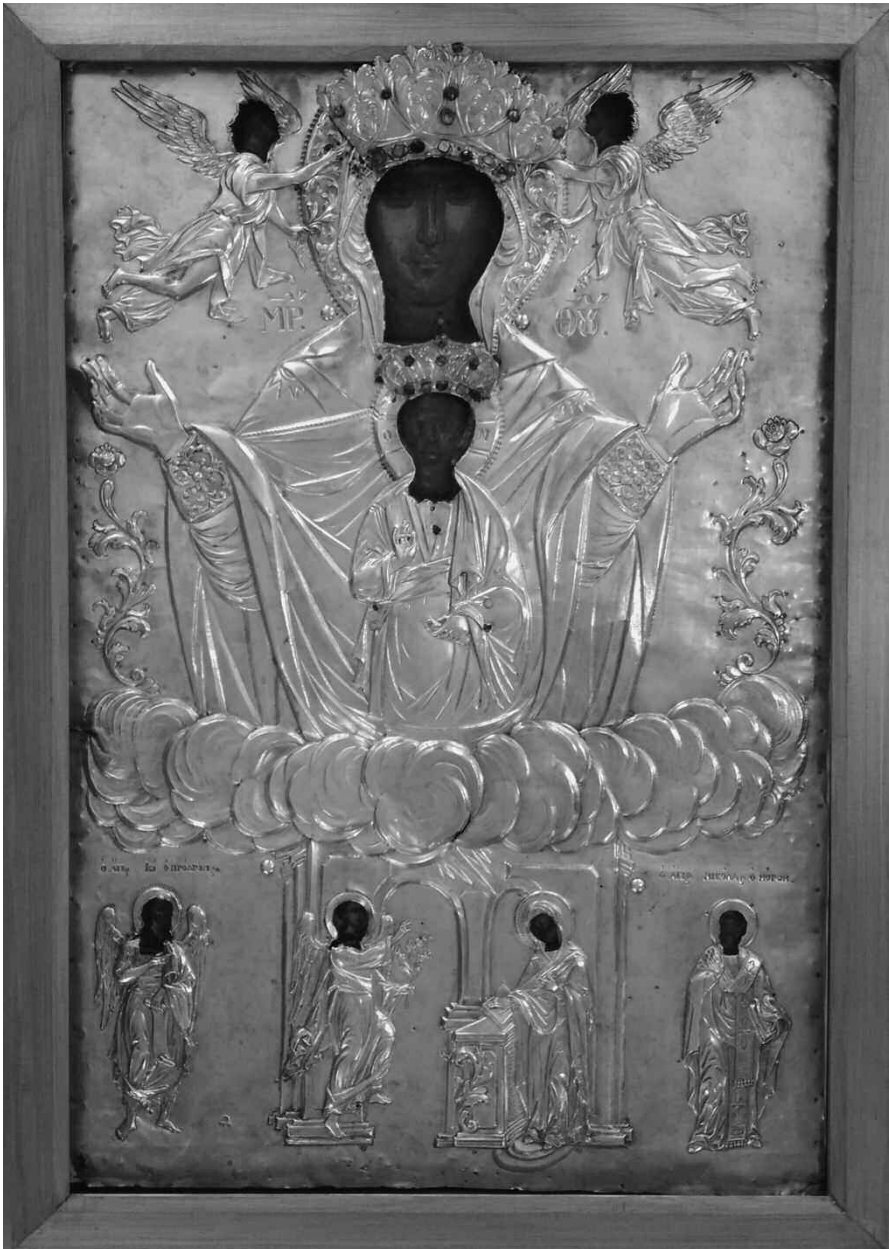
Εικ. 14: Το μεταλλικό πάμφυλο μετά την συντήρηση, τοποθετημένο μπροστά στην εικόνα. Τα έργα βρίσκονται σε ξύλινο πλαίσιο για λόγους στήριξης μέσα στη προθήκη. (Πηγή: Τσόκα, Α. 2016)

Στα στέμματα ο χημικός καθαρισμός έγινε με EDTA 3% σε απιονισμένο νερό και ως βερνίκι χρησιμοποιήθηκε επίσης ακρυλική ρητίνη Paraloid B72 3% σε ακετόνη.

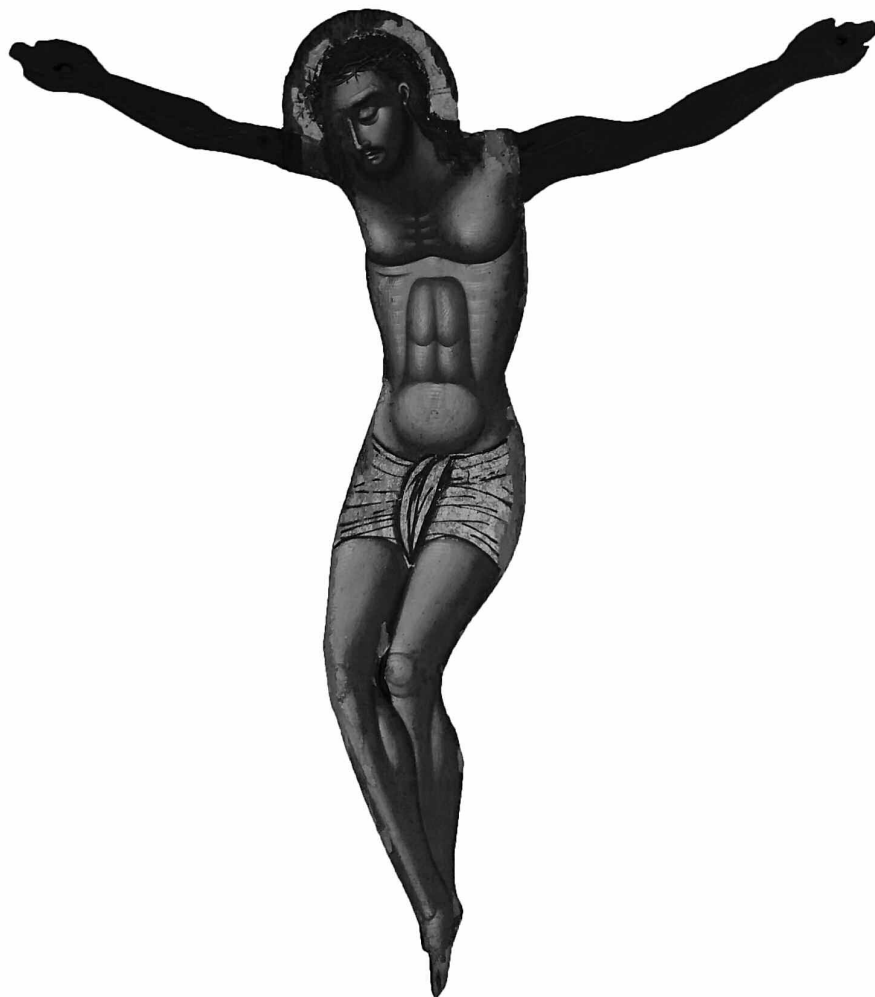
Εικ. 15: Το Σώμα του *Εσταυρωμένου* μετά τη συντήρηση.
(Πηγή: Τσόκα, Λ. 2016)
